RAID HP VACUUMANZEIGE

Funktionsbeschreibung und Anzeigeeinformation:

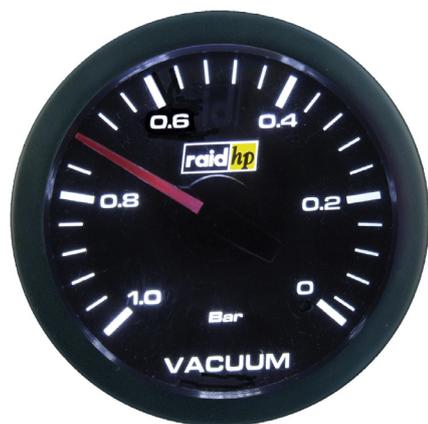
Die Unterdruckanzeige ist ein Messinstrument das vielfältige Informationen liefert: Wirtschaftliche Fahrweise und Kraftstoffverbrauch im Fahrbetrieb, Mechanische Störungen/Defekte im Ansaugsystem, Defekte im Zündsystem bei Leerlaufdrehzahl.

Die Messgröße ist der Ansaugunterdruck.

Die Stellung der Drosselklappe und der ansaugende Motor im Zusammenspiel mit den Fahrwiderständen liefern dauernd sich ändernde Unterdruckverhältnisse. **Es gilt der Zusammenhang: je mehr die Drosselklappe geschlossen und je geringer die Fahrwiderstände, desto größer der Ansaugunterdruck.**
